Charte de ravalement

Fiche matériaux

Maçonnerie de moellons calcaires apparents

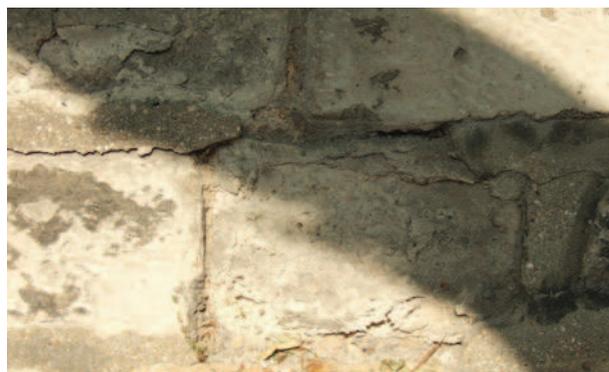
Ils sont la plupart du temps hourdés et jointoyés au plâtre et à la chaux. Il s'agit souvent d'un mélange composé de plâtre gros, de très peu de chaux, de sable assez grossier ou même de terre. Les fonds de joints sont aujourd'hui très friables, constitués de terre, de cailloux et de paille. L'ensemble très pulvérulent et peu stable, se retrouve dans les maçonneries les plus anciennes de type rural.

Plus récemment, les joints sont terminés en mortier à base de ciment.

Ces joints sont souvent dégradés et ne remplissent plus leurs fonctions d'étanchéité. La pierre est attaquée par l'humidité, et après avoir perdu son calcin (couche de protection formée par les sels minéraux cristallisés en surface), commence à se déliter.

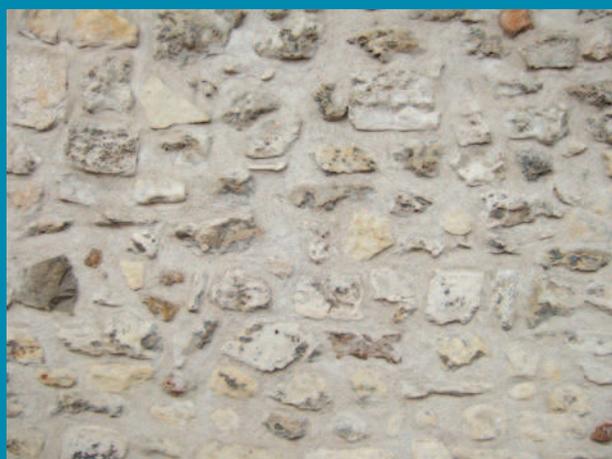
Si la maçonnerie est trop dégradée pour pouvoir espérer la conserver dans l'état, application d'un enduit à base de chaux aérienne, finition à joints beurrés, dit « à pierre vue ». Ce type de finition s'applique sur les maçonneries irrégulières montées avec des moellons de tailles très différentes, dont certains ressortent plus que d'autres du nu de la paroi. Ces murs peuvent avoir un fruit important ou des faux-aplombs interdisant de dresser le mur convenablement sous peine d'appliquer des charges d'enduit trop importantes, ce qui nuirait à la bonne tenue du matériau sur son support.
